# GESCHENKWONINGEN WATERSNOODRAMP 1953

## In kaart en beeld

PROVINCIES ZEELAND EN ZUID-HOLLAND

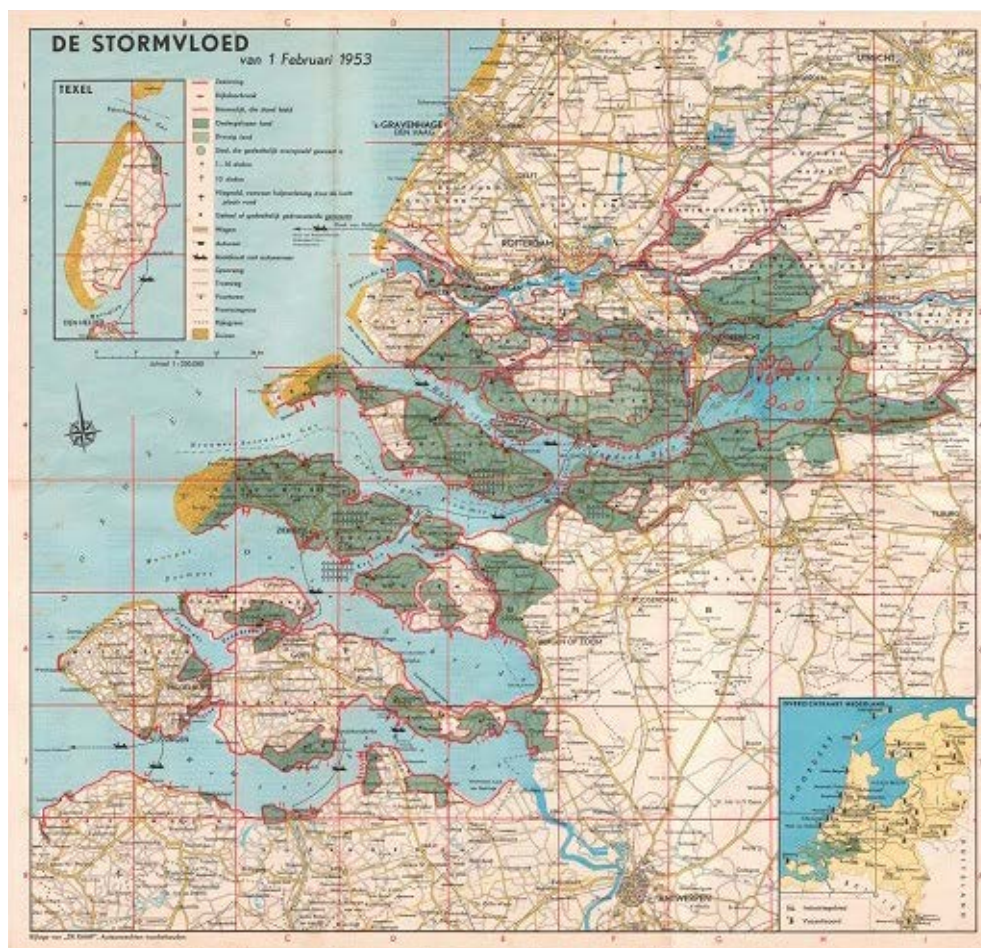
Overstromingsgebieden van de Watersnoodramp van 1953. De groene delen zijn overstroomd.  
Bron: Watersnoodmuseum

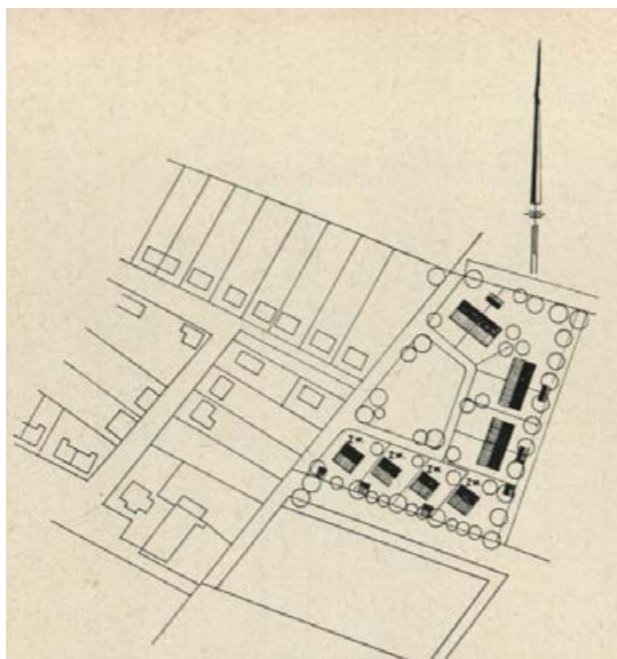
Ensemble van woningen, gegroepeerd rond een plantsoen (Herkingen). Bron: Bouw, nr. 15, 1954

De woningen zijn gegroepeerd naar land van herkomst en woningtype, in straten en rondom pleintjes, vaak met een plantsoen in het midden.

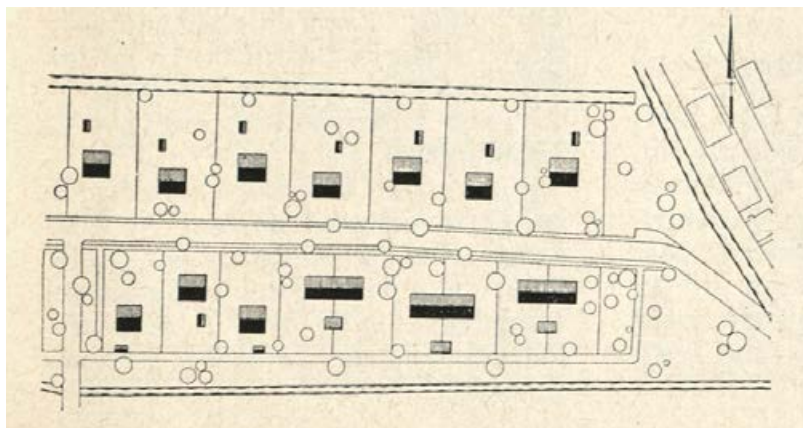
Situering van zomerwoningen in Renesse. Variatie in woningtypen en plaatsing op het perceel. Bron: Bouw, nr. 15, 1954

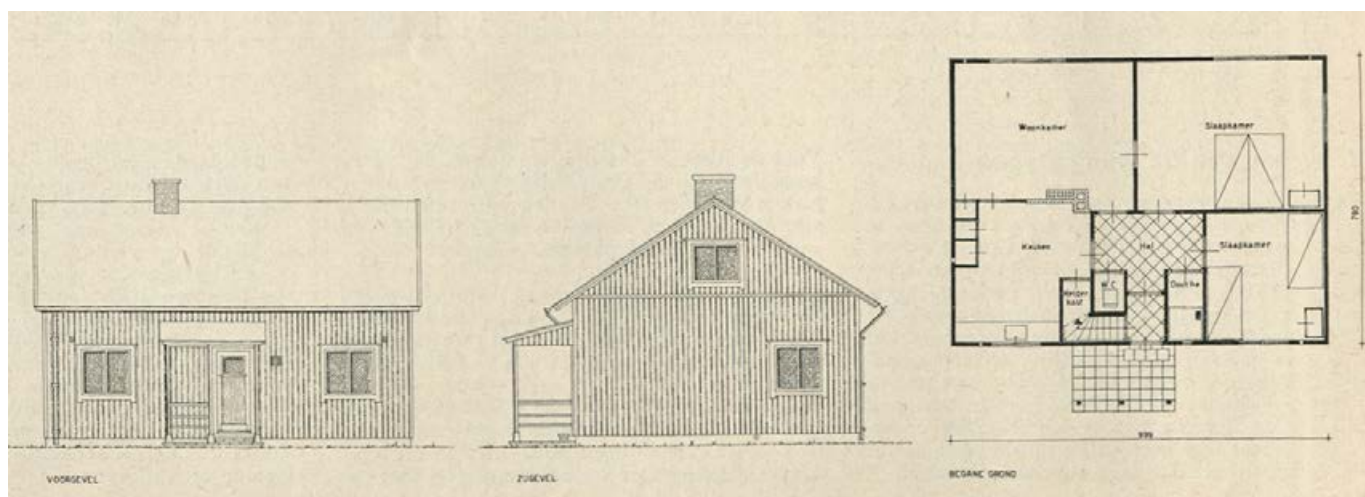
*Gevelaanzichten en plattegrond van de Finse woning type Fi 5e. Bron: Bouw, nr. 15, 1954*

De woning bestaat uit één bouwlaag met zadeldak met rode Hollandse dakpannen, met overstekende dakrand ter plaatse van de voorgevel. Aan de achterzijde is een veranda. De gevels zijn bekleed met verticaal geplaatste smalle houten delen. Van deze woning is geen historisch beeldmateriaal gevonden.

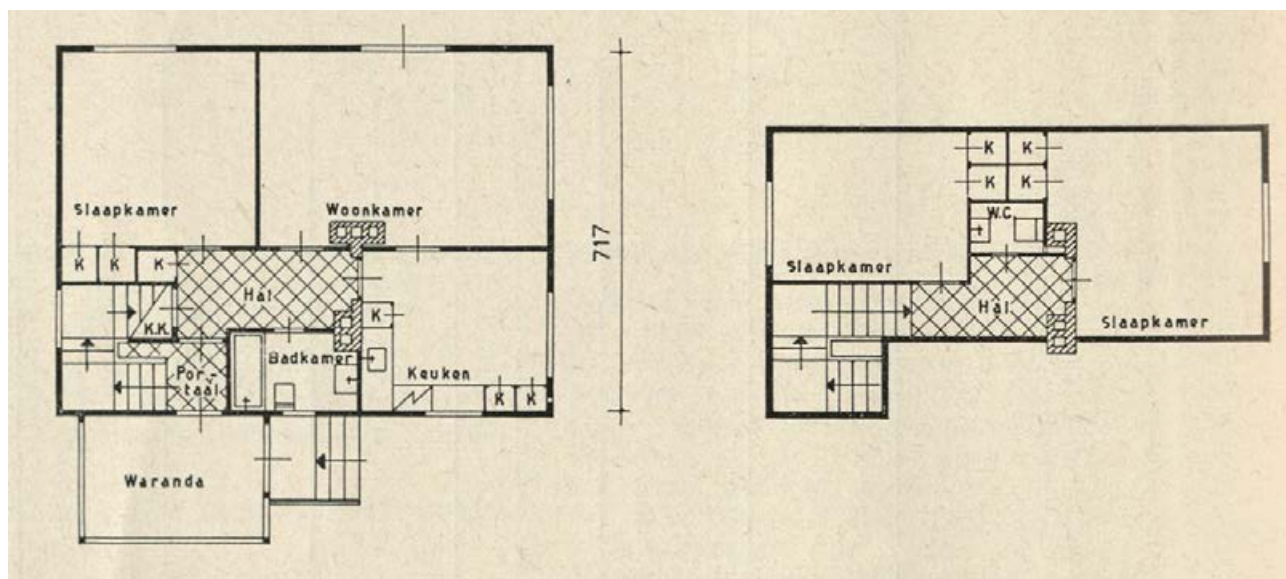
*Plattegrond van de Finse vrijstaande woning, type Fi 7e. Bron: Bouw, nr. 15, 1954*

De woning bestaat uit één bouwlaag met kapverdieping. Het zadeldak is gedekt met rode Hollandse dakpannen. De gevels zijn bekleed met horizontaal geplaatste smalle houten delen. Opvallend is de serre-achtige aanbouw bij de hoofdingang aan de linkerzijde. In Finland werd deze ruimte gebruikt voor het aan- en uittrekken van ski's. In Finland is de woning ook uitgerust met een kelder. In Nederland zijn

de kelders achterwege gelaten. De gemetselde funderingsmuren zijn echter gehandhaafd om de goede verhoudingen van de woning te behouden (Bouw, nr. 15, 1954).

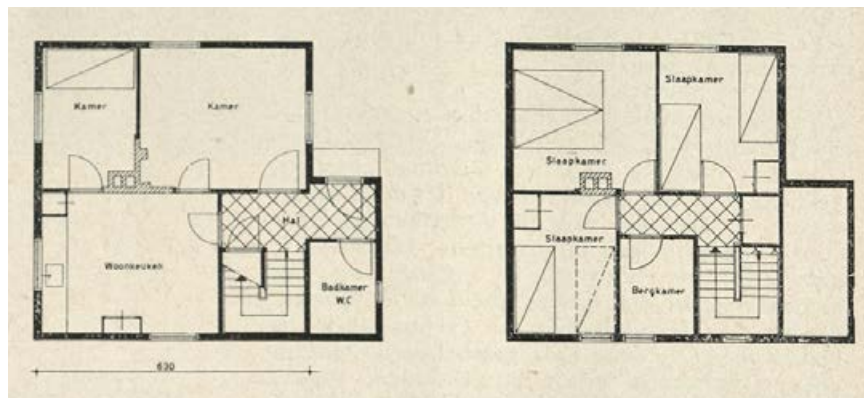
Plattegrond Noorse woning Type No 7e. Bron: Bouw, nr. 15, 1954

Dit type woning met een verdieping werd in Noorwegen veel gebouwd. De plattegrond werd aangepast voor Nederlands gebruik. Om praktische en financiële redenen werd de oorspronkelijke kelder niet gebouwd. De aanbouw bij de ingang werd iets groter gemaakt voor een wc en douche.

De helft van de woningen is uitgevoerd in spiegelbeeld, omdat de woningen stedenbouwkundig "moeilijk te situeren" waren (Bouw, nr. 15, 1954).

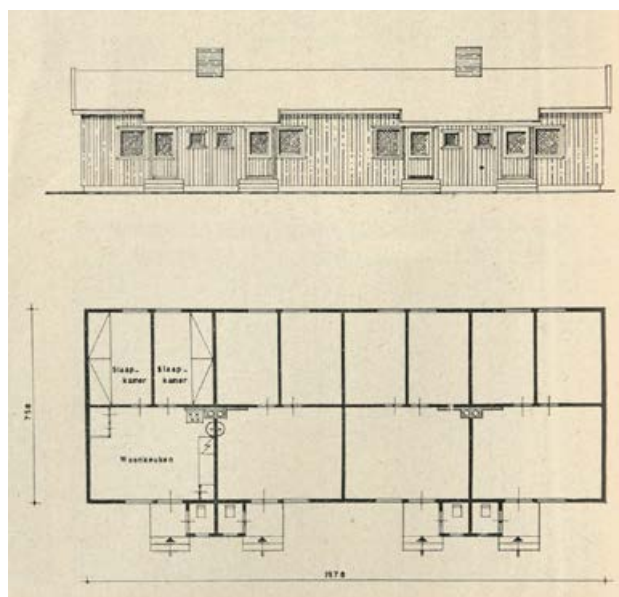
*Plattegrond van de Noorse woonbarak met 4 woningen. Bron: Bouw, nr. 15, 1954*

Vanuit Noorwegen werd ook een woonbarak met vier woningen geschonken. Deze werd geplaatst in Zierikzee, maar is inmiddels afgebroken.

Het idee was dat het gebouw na gebruik van 1,5 tot 2 jaar kon worden verplaatst naar een andere gemeente, of als wijkgebouw of kleuterschool kon worden ingericht.

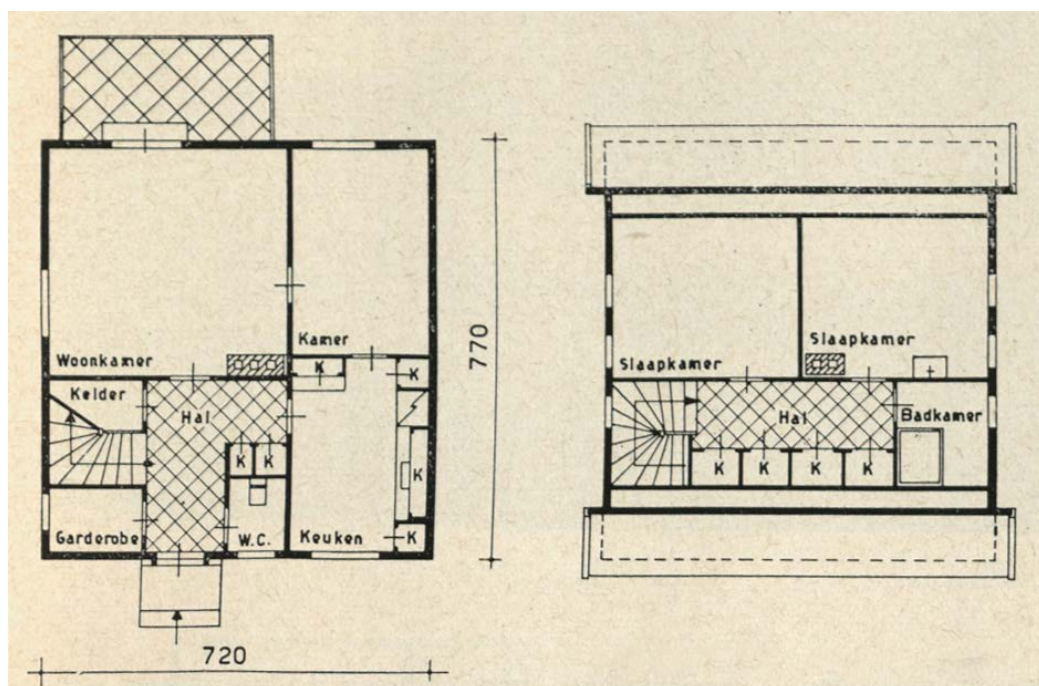
Plattegrond van de begane grond en verdieping. Bron: *Bouw*, nr. 15, 1954

Het woningtype Zw 5e werd in Zweden veel gebouwd. Bij dit standaardtype werd voor de Nederlanders de plattegrond aangepast. Zo is bijvoorbeeld de kelder weggelaten. De woningen lijken op het Noorse en Finse vrijstaande type. Ze bestaan uit één bouwlaag met kapverdieping onder een zadeldak met rode Hollandse dakpannen. De gevels zijn bekleed met verticaal geplaatste houten delen van verschillende breedte en geïsoleerd met steen-

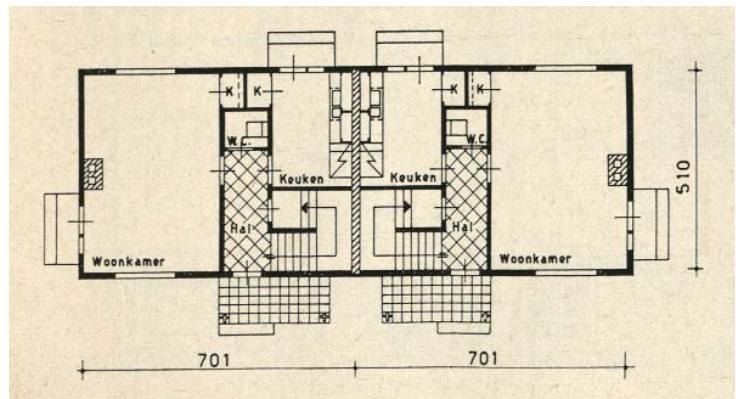
Plattegrond begane grond Zweedse woning type Zw 9d.

Oorspronkelijk zijn deze huizen ontworpen voor gezinnen van 9 personen (Bouw, nr. 15, 1954). Tijdens het veldwerk zijn de huizen zoals op de plattegrond hiernaast echter niet gevonden. Mogelijk zijn deze woningen aangepast naar dubbele woningen, gelijk aan type 5d.

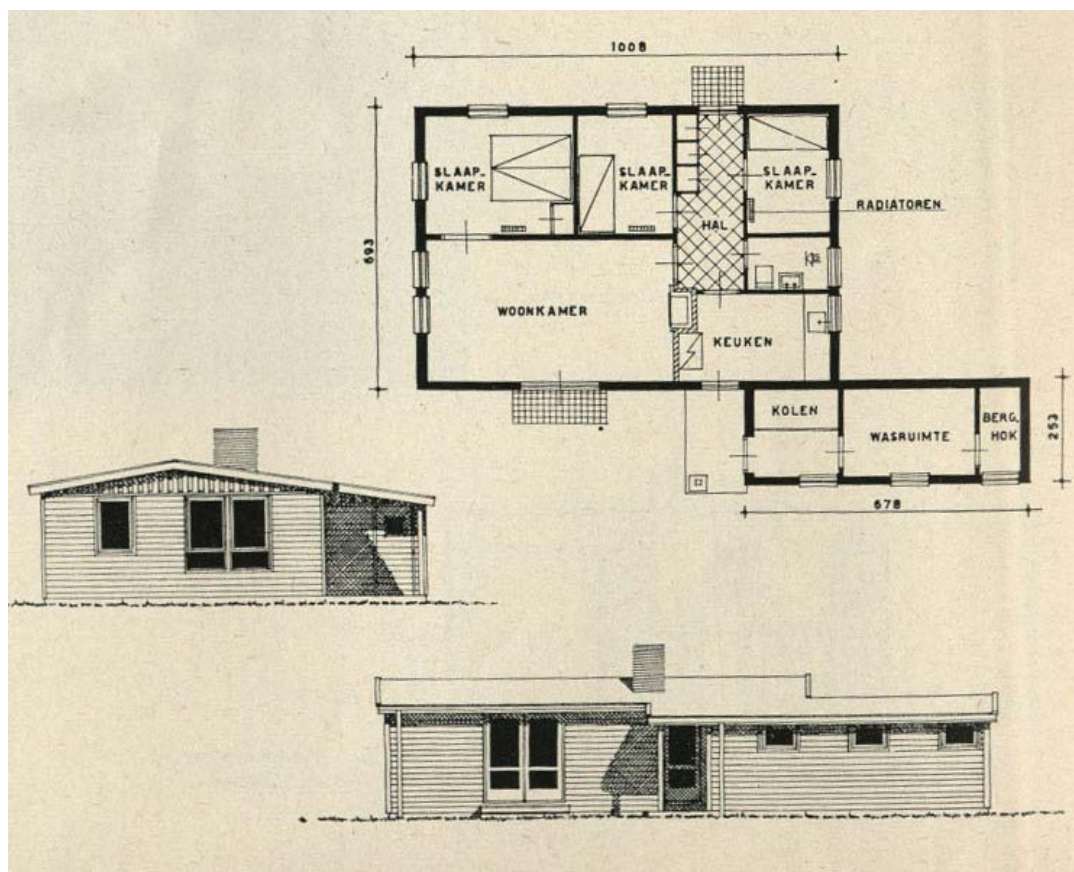
Plattegrond Deense Bungalow. Bron: Bouw, nr. 15, 1954

Het ontwerp van de Deense bungalows vertoont overeenkomsten met de Noorse bungalows. De grondvlakken zijn bijna hetzelfde. De plattegrond zit echter anders in elkaar. De bungalows bestaan uit één bouwlaag met een flauwe kap. Opvallend is de berging aan de voorzijde, die aan de woning vastzit. Oorspronkelijk waren de gevels bekleed met horizontale houten delen. Opvallend is dat de houten

planken in de topgevel verticaal geplaatst zijn. De bungalows boden veel comfort. Ze hadden centrale verwarming en warm water, een luxe in die tijd. Ook hadden ze dubbele ramen en dubbele deuren. Bij veel Deense bungalows zijn de houten gevels in een latere periode aan de buitenzijde voorzien van bakstenen gevels.

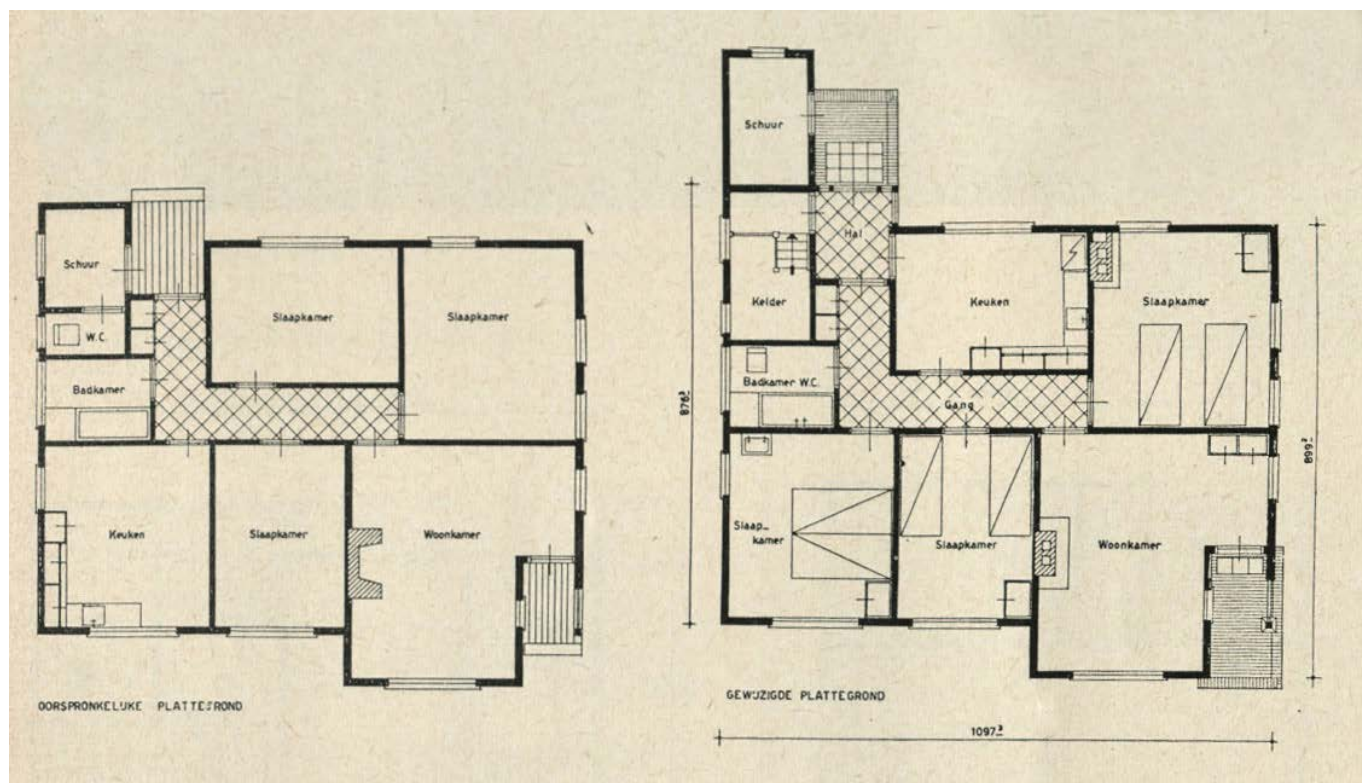
*Plattegrond van de Franse woning. Bron: Bouw, nr. 15, 1954*

Uit Frankrijk kwam één particuliere schenking. De houten prefabwoning is gemaakt voor export naar Australië en aangepast naar Nederlandse maatstaven. Het toilet stond oorspronkelijk buiten de woning. Ook de plattegrond is aangepast en vloeren, gevels en daken zijn geïsoleerd.

De bungalow heeft een vierkante plattegrond en een flauw hellend tentdak. De gevels waren oorspronkelijk bekleed met houten latten.

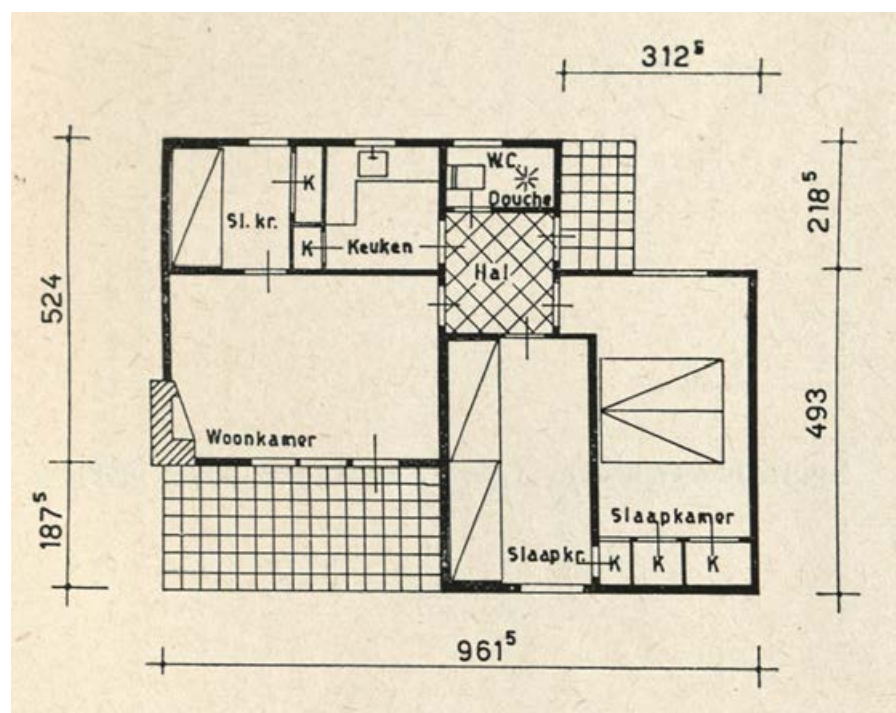
*Plattegrond Oostenrijkse woning type 1. Bron: Bouw, nr. 15, 1954*

De zomerwoningen werden ontworpen voor gezinnen met kinderen en kregen drie slaapkamers. De woonkamers waren relatief klein, omdat de bewoners veel tijd buiten doorbrachten. De woningen zijn uitgevoerd als één woonlaag met flauw lessenaarsdak of flauw schilddak.

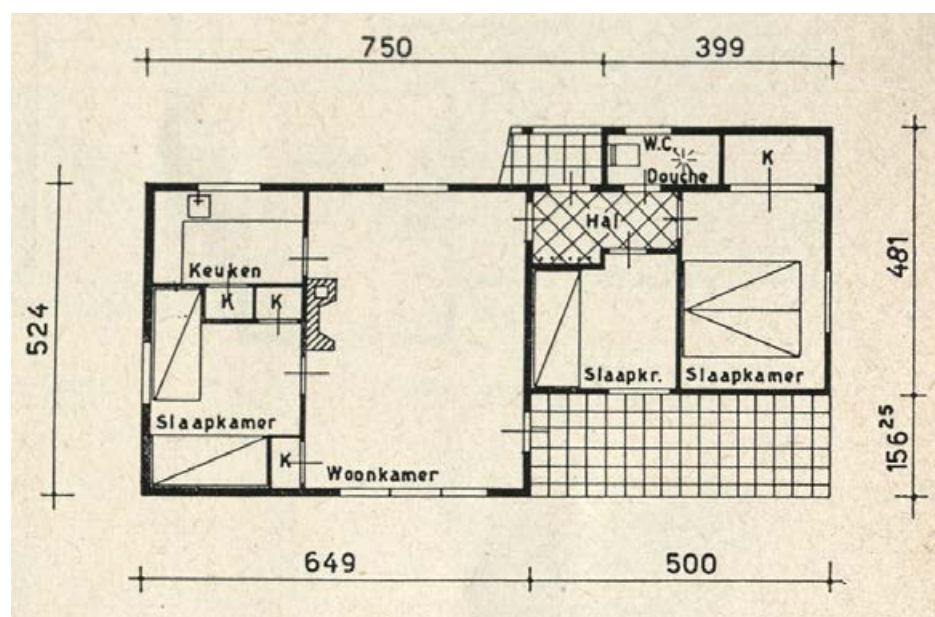
*Plattegrond Oostenrijkse woning type 'Friesland'. Bron: Bouw, nr. 15, 1954*

Uit de oorspronkelijke plattegrond van deze twee-onder-één-kapwoning kan worden opgemaakt dat dit type is ontworpen als woning voor één groot gezin. In de praktijk is de plattegrond gesplitst en is dit huis als dubbele woning gebouwd.

De huizen bestaan uit een bouwlaag met een kapverdieping. Het zadeldak heeft rode Hollandse dakpannen en een kleine dakkapel op het voordakvlak. De gevels zijn bekleed met horizontale houten delen. Aan de voorzijde bevindt zich een portiek met een gemetselde tussenmuur. Dit type woning was oorspronkelijk ontworpen voor personeel van Philips (Bouw, nr. 15, 1954). Het is niet bekend waarom het type 'Friesland' heet.
